認證編號 CPF7154925A074

## 車輛資料 Vehicle Information

## 車輛認證總結報告 Vehicle Inspection Findings

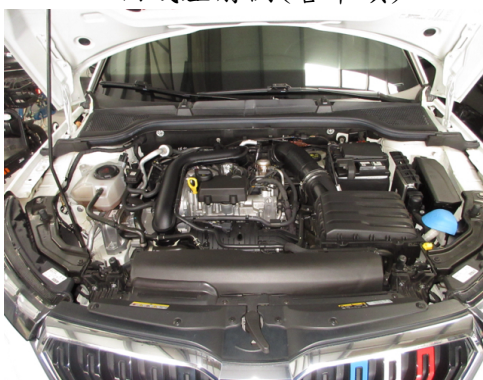
引擎室

本車引擎號碼無異常。

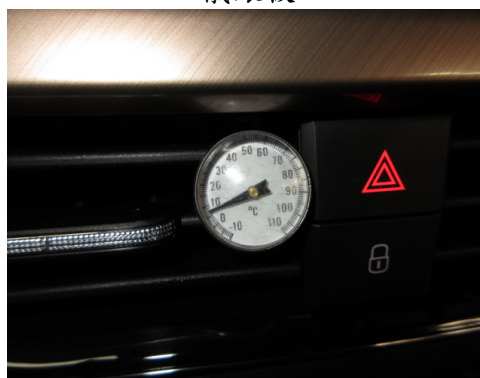
空調溫度

| 5. 前空調風速開關各段風速 | 正常 | 6. 前空調冷氣作動中央出風口溫度 | 7°C |
