認證編號 CPF7154925A083

## 車輛資料 Vehicle Information

## 車輛認證總結報告 Vehicle Inspection Findings

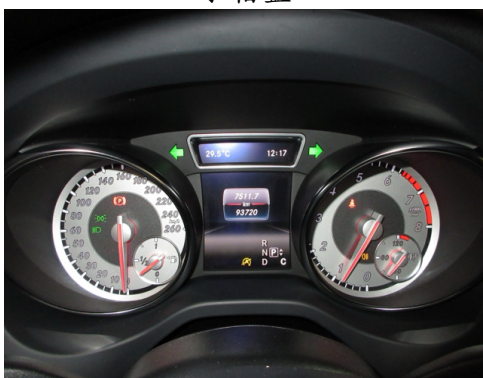
| 現況實車里程 Mileage<br>(僅揭露，不具保證效力) | 93,720 |

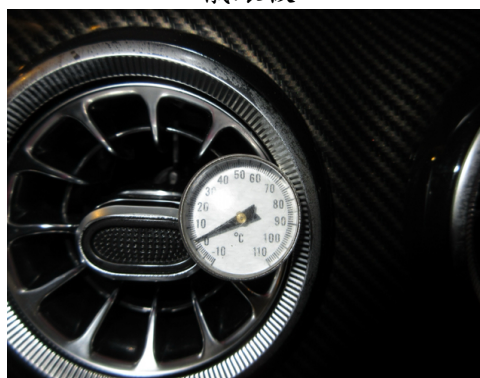
空調溫度

| 5. 前空調風速開關各段風速 | 正常 | 6. 前空調冷氣作動中央出風口溫度 | 3°C |
