認證編號 CPF7154925A098

## 車輛資料 Vehicle Information

## 車輛認證總結報告 Vehicle Inspection Findings

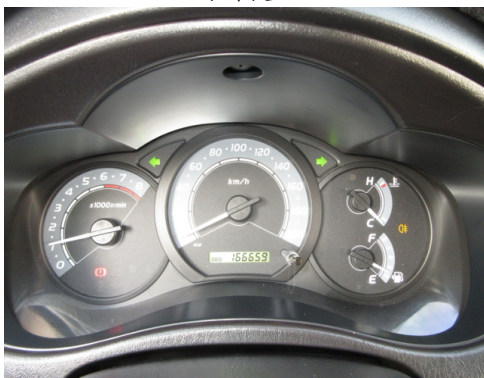
| 現況實車里程 Mileage<br>(僅揭露，不具保證效力) | 166,659 |

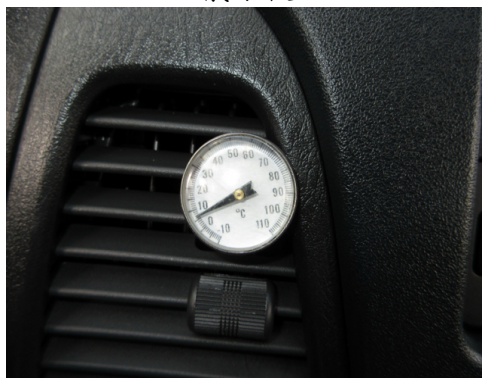
空調溫度

| 1. 檢查室外氣溫 | 25°C | 2. 後空調冷氣作動中央出風口溫度 | 10°C |
| 5. 前空調風速開關各段風速 | 正常 | 6. 前空調冷氣作動中央出風口溫度 | 7°C |
