認證編號 CPF7154925A102

## 車輛資料 Vehicle Information

## 車輛認證總結報告 Vehicle Inspection Findings

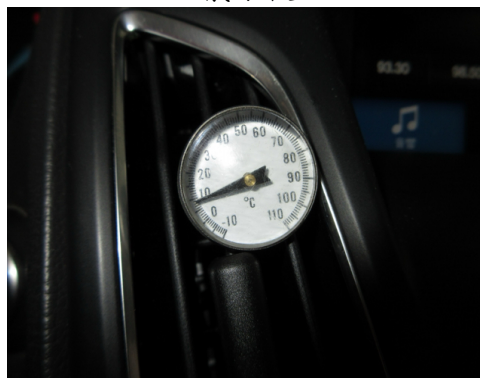
空調溫度

| 5. 前空調風速開關各段風速 | 正常 | 6. 前空調冷氣作動中央出風口溫度 | 8°C |
