認證編號 CPF7154925A107

## 車輛資料 Vehicle Information

## 車輛認證總結報告 Vehicle Inspection Findings

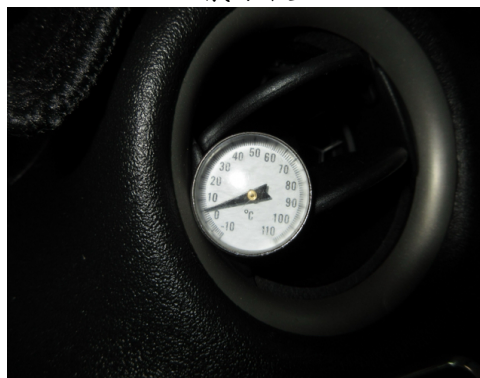
空調溫度

| 5. 前空調風速開關各段風速 | 正常 | 6. 前空調冷氣作動中央出風口溫度 | 5°C |
