認證編號 CPF7154925A116

## 車輛資料 Vehicle Information

## 車輛認證總結報告 Vehicle Inspection Findings

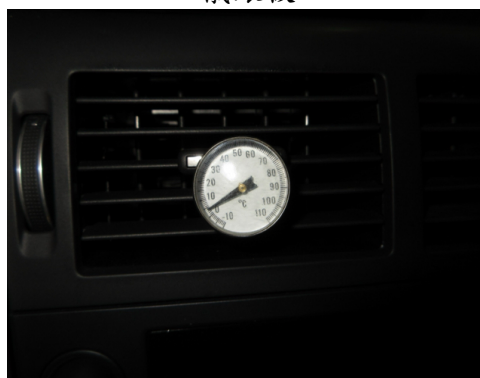
空調溫度

| 5. 前空調風速開關各段風速 | 正常 | 6. 前空調冷氣作動中央出風口溫度 | 5°C |
