認證編號 CPF7154925A122

## 車輛資料 Vehicle Information

## 車輛認證總結報告 Vehicle Inspection Findings

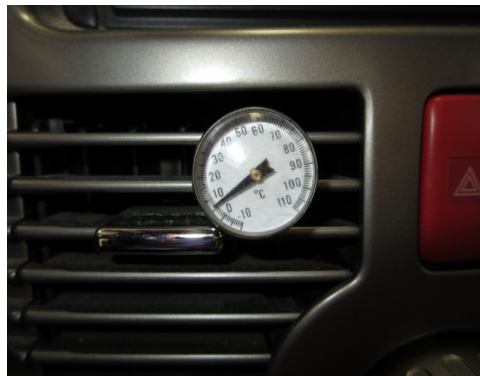
空調溫度

| 5. 前空調風速開關各段風速 | 正常 | 6. 前空調冷氣作動中央出風口溫度 | 7°C |
