認證編號 CPF7154925A124

## 車輛資料 Vehicle Information

## 車輛認證總結報告 Vehicle Inspection Findings

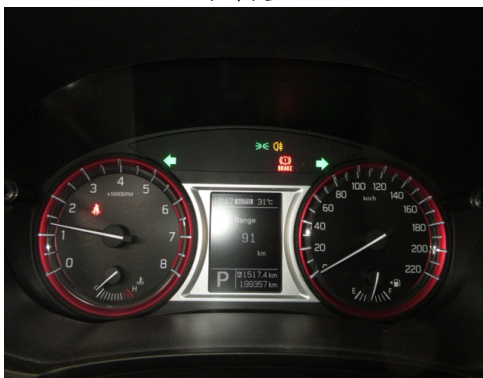
| 現況實車里程 Mileage<br>(僅揭露，不具保證效力) | 199,357 |

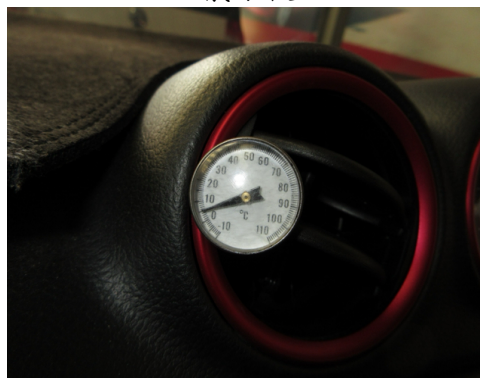
空調溫度

| 5. 前空調風速開關各段風速 | 正常 | 6. 前空調冷氣作動中央出風口溫度 | 5°C |
