認證編號 CPF7154925A126

## 車輛資料 Vehicle Information

## 車輛認證總結報告 Vehicle Inspection Findings

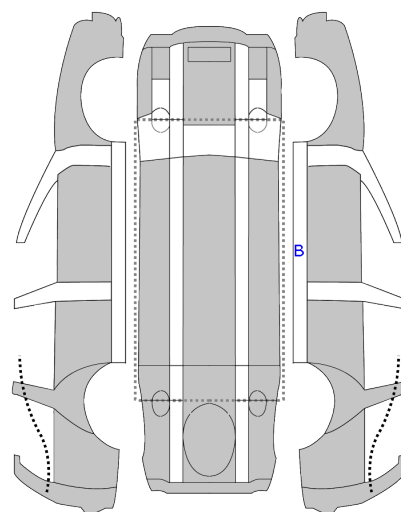
車骨結構圖

本車體骨架結構無修復跡象。
