# YES 車輛認證書

認證編號 CPF7154925B001

| 廠牌 Make | FORD |
| 車型 Model | KUGA |

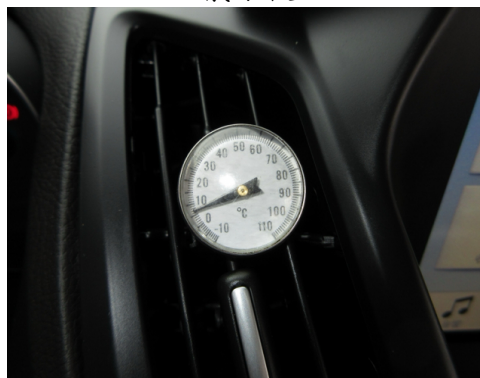
空調溫度

| 5. 前空調風速開關各段風速 | 正常 | 6. 前空調冷氣作動中央出風口溫度 | 7°C |
