認證編號 CPF7154925B008

## 車輛資料 Vehicle Information

| 廠牌 Make | HONDA |
| 車型 Model | ODYSSEY |

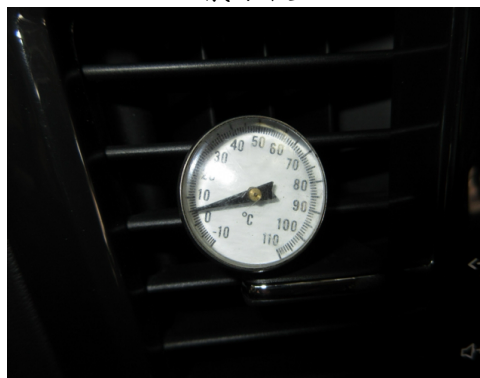
空調溫度

| 5. 前空調風速開關各段風速 | 正常 | 6. 前空調冷氣作動中央出風口溫度 | 5°C |
