# YES 車輛認證書

認證編號 CPF7154925B014

| 廠牌 Make | LEXUS |
| 車型 Model | NX |

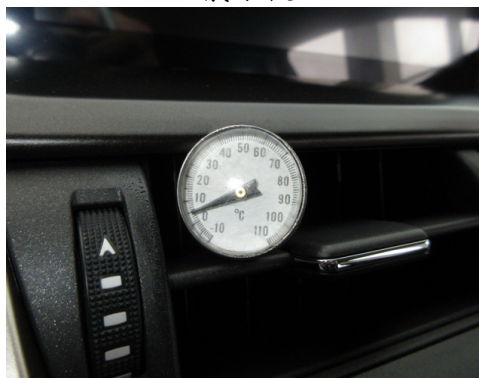
空調溫度

| 5. 前空調風速開關各段風速 | 正常 | 6. 前空調冷氣作動中央出風口溫度 | 5°C |
