認證編號 CPF7154925B016

## 車輛資料 Vehicle Information

## 車輛認證總結報告 Vehicle Inspection Findings

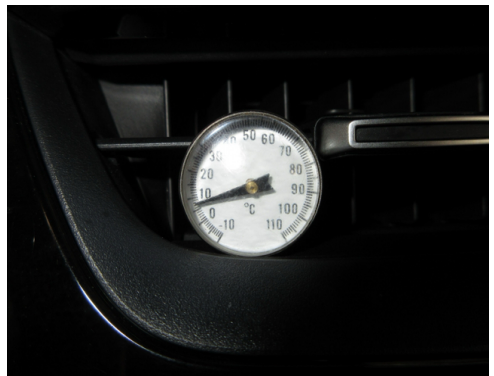
空調溫度

| 5. 前空調風速開關各段風速 | 正常 | 6. 前空調冷氣作動中央出風口溫度 | 8°C |
