認證編號 CPF7154925B021

## 車輛資料 Vehicle Information

## 車輛認證總結報告 Vehicle Inspection Findings

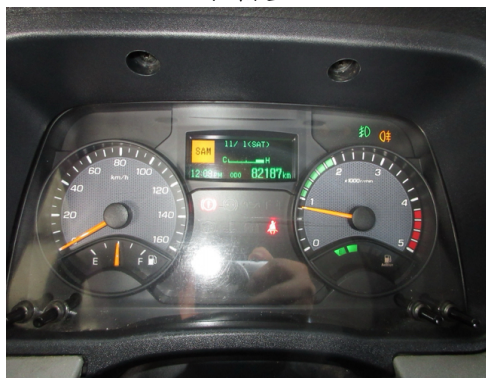
| 現況實車里程 Mileage<br>(僅揭露，不具保證效力) | 82,187 |

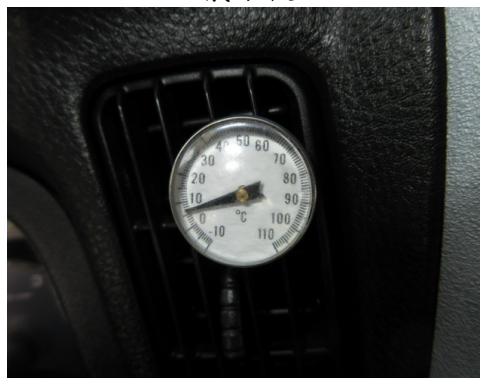
空調溫度

| 5. 前空調風速開關各段風速 | 正常 | 6. 前空調冷氣作動中央出風口溫度 | 7°C |
