認證編號 CPF7154925B023

## 車輛資料 Vehicle Information

## 車輛認證總結報告 Vehicle Inspection Findings

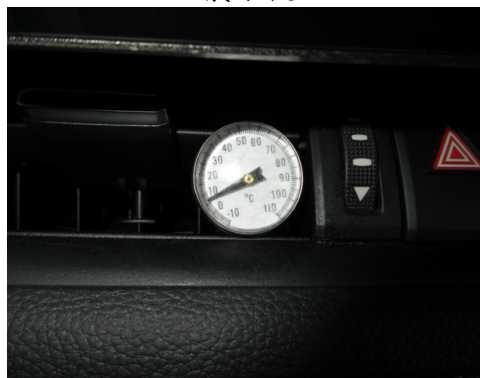
空調溫度

| 1. 檢查室外氣溫 | 28°C | 2. 後空調冷氣作動中央出風口溫度 | 9°C |
| 5. 前空調風速開關各段風速 | 正常 | 6. 前空調冷氣作動中央出風口溫度 | 7°C |
