認證編號 CPF7154925B025

## 車輛資料 Vehicle Information

## 車輛認證總結報告 Vehicle Inspection Findings

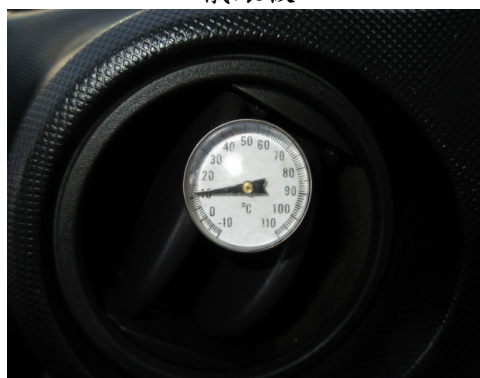
空調溫度

| 5. 前空調風速開關各段風速 | 正常 | 6. 前空調冷氣作動中央出風口溫度 | 11°C |
