# YES 車輛查定報告

## 車輛認證總結報告 Vehicle Inspection Findings

車型：PRIUS  
引擎號碼：無引擎號碼  
車身號碼：JTDKD3B330114\*\*\*\*

認證編號：\_CPF7154925B028\_

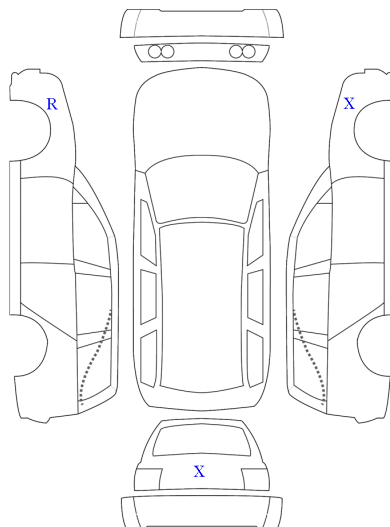
車體外觀圖

右前方有鈑修痕。  
左前方有鈑修痕。  
正前方有鈑修痕。  
正後方有鈑修痕。

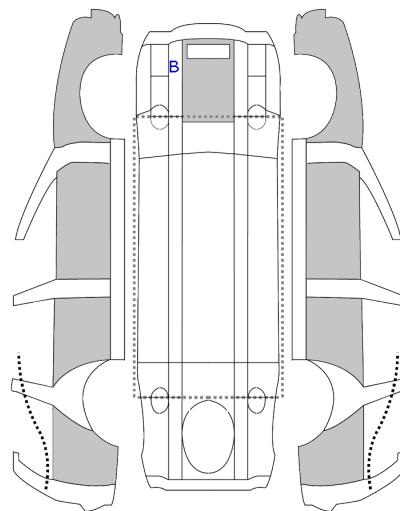
車骨結構圖

無此檢查項目  
無任何異常之痕跡。  
無任何泡水之痕跡。  
異常
