認證編號 CPF7154925B031

## 車輛資料 Vehicle Information

## 車輛認證總結報告 Vehicle Inspection Findings

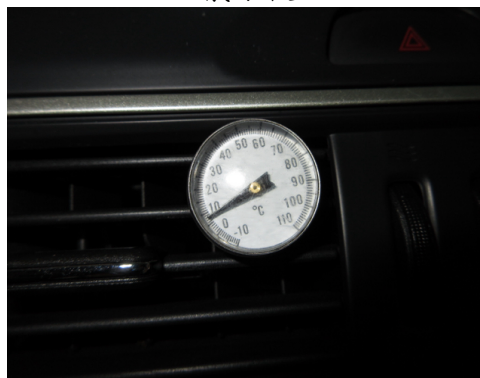
空調溫度

| 5. 前空調風速開關各段風速 | 正常 | 6. 前空調冷氣作動中央出風口溫度 | 8°C |
