認證編號 CPF7154925B038

## 車輛資料 Vehicle Information

## 車輛認證總結報告 Vehicle Inspection Findings

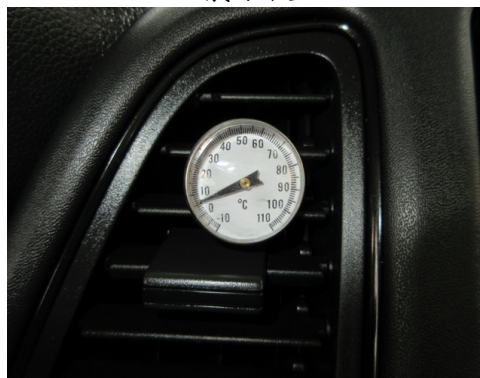
空調溫度

| 5. 前空調風速開關各段風速 | 正常 | 6. 前空調冷氣作動中央出風口溫度 | 6°C |
