# YES 車輛認證書

認證編號 CPF7154925B042

| 車型 Model | RAV4 |
| 年份 Year | 2017/01 |

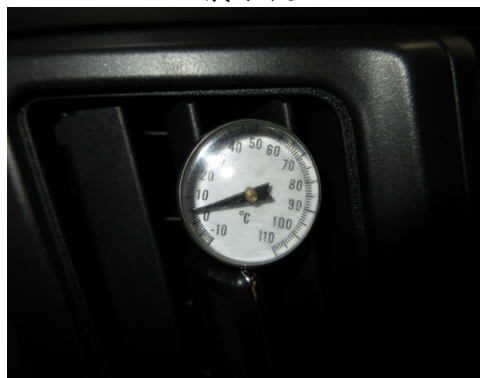
空調溫度

| 5. 前空調風速開關各段風速 | 正常 | 6. 前空調冷氣作動中央出風口溫度 | 5°C |
