認證編號 CPF7154925B043

## 車輛資料 Vehicle Information

## 車輛認證總結報告 Vehicle Inspection Findings

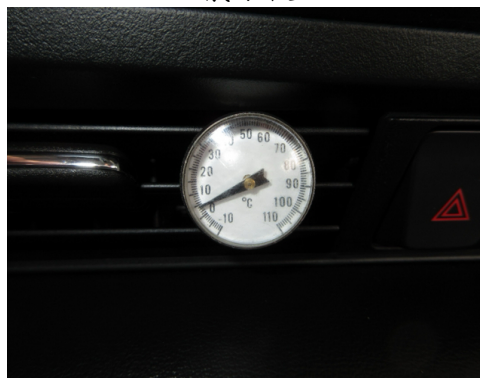
空調溫度

| 5. 前空調風速開關各段風速 | 正常 | 6. 前空調冷氣作動中央出風口溫度 | 4°C |
