認證編號 CPF7154925B044

## 車輛資料 Vehicle Information

## 車輛認證總結報告 Vehicle Inspection Findings

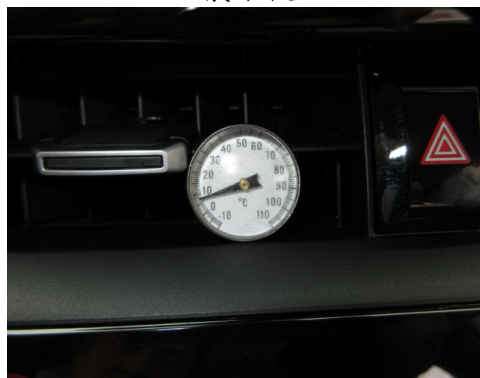
空調溫度

| 1. 檢查室外氣溫 | 25°C | 2. 後空調冷氣作動中央出風口溫度 | 10°C |
| 5. 前空調風速開關各段風速 | 正常 | 6. 前空調冷氣作動中央出風口溫度 | 8°C |
