# YES 車輛查定報告

**查定編號** CPF7154925B045

## 車輛認證總結報告 Vehicle Inspection Findings

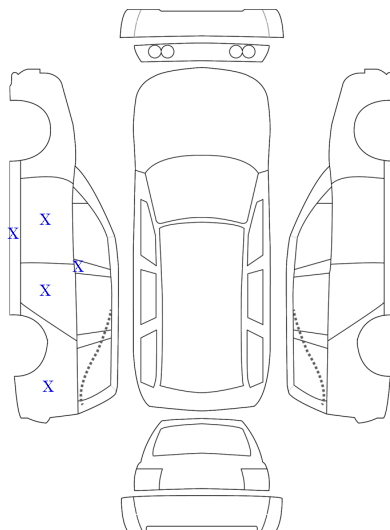
車體外觀圖

左側有鈑修痕。  
左後方有鈑修痕。

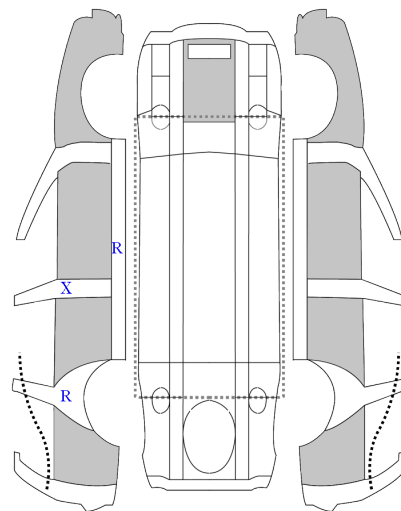
車骨結構圖

無任何異常之痕跡。  
無任何異常之痕跡。  
無任何泡水之痕跡。  
異常
