認證編號 CPF7154925B049

## 車輛資料 Vehicle Information

## 車輛認證總結報告 Vehicle Inspection Findings

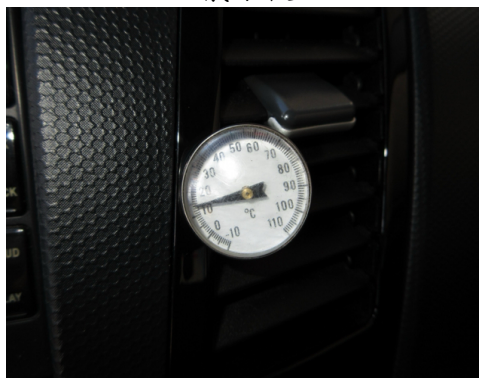
空調溫度

| 5. 前空調風速開關各段風速 | 正常 | 6. 前空調冷氣作動中央出風口溫度 | 14°C |
