認證編號 CPF7154925B051

## 車輛資料 Vehicle Information

| 廠牌 Make | NISSAN |
| 車型 Model | KICKS |

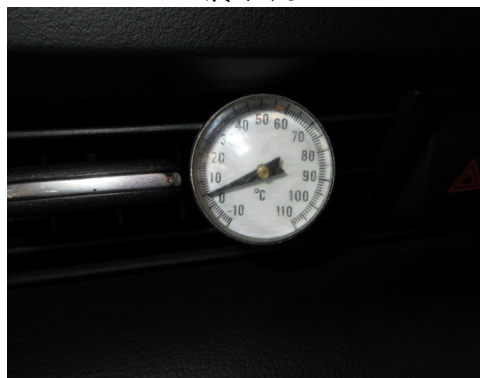
空調溫度

| 5. 前空調風速開關各段風速 | 正常 | 6. 前空調冷氣作動中央出風口溫度 | 5°C |
