認證編號 CPF7154925B053

## 車輛資料 Vehicle Information

## 車輛認證總結報告 Vehicle Inspection Findings

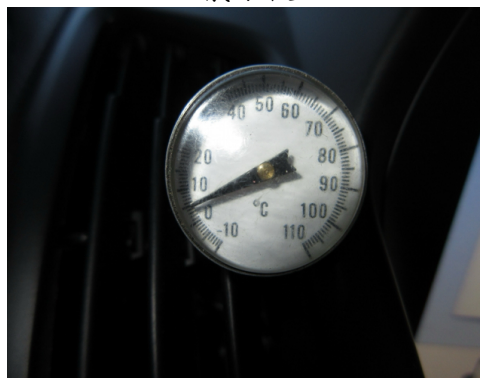
空調溫度

| 1. 檢查室外氣溫 | 30°C | 2. 後空調冷氣作動中央出風口溫度 | 7°C |
| 5. 前空調風速開關各段風速 | 正常 | 6. 前空調冷氣作動中央出風口溫度 | 5°C |
