# 車輛查定報告

查定編號 CPF7154925B059

| 廠牌 Make | NISSAN |
| 車型 Model | KICKS |

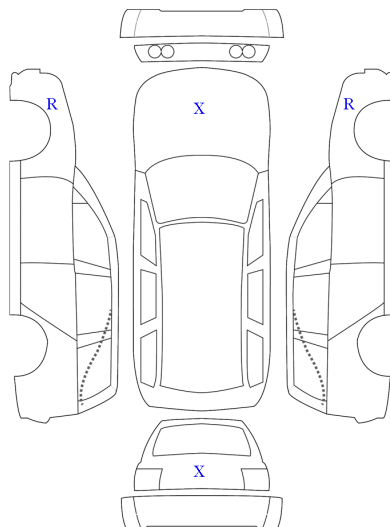
車體外觀圖

右前方有鈑修痕。  
右後方有鈑修痕。  
左前方有鈑修痕。  
正前方有鈑修痕。  
正後方有鈑修痕。

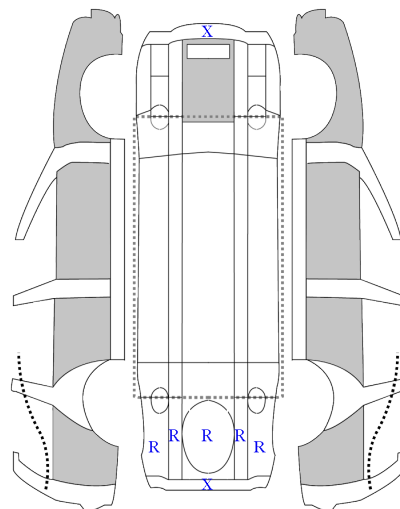
車骨結構圖

異常
