認證編號 CPF7154925B060

## 車輛資料 Vehicle Information

## 車輛認證總結報告 Vehicle Inspection Findings

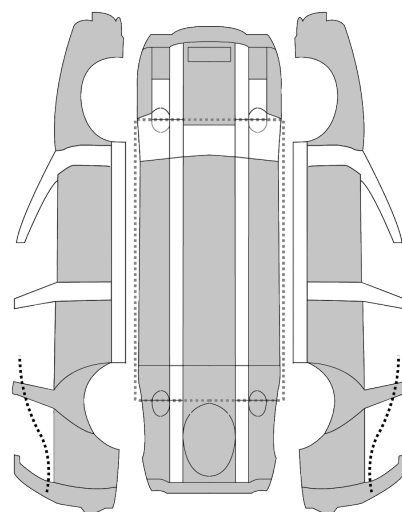
車骨結構圖

本車體骨架結構無修復跡象。

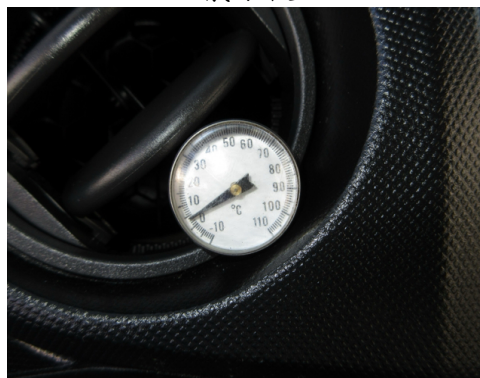
空調溫度

| 5. 前空調風速開關各段風速 | 正常 | 6. 前空調冷氣作動中央出風口溫度 | 4°C |
