認證編號 CPF7154925B061

## 車輛資料 Vehicle Information

## 車輛認證總結報告 Vehicle Inspection Findings

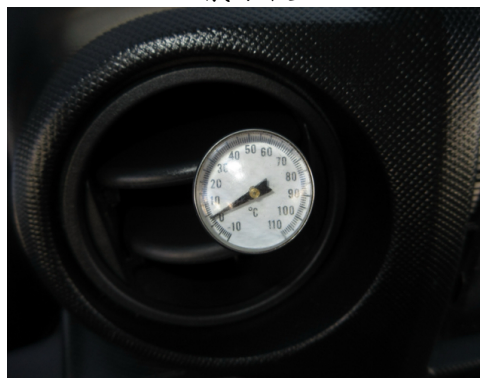
空調溫度

| 5. 前空調風速開關各段風速 | 正常 | 6. 前空調冷氣作動中央出風口溫度 | 3°C |
