認證編號 CPF7154925B070

## 車輛資料 Vehicle Information

## 車輛認證總結報告 Vehicle Inspection Findings

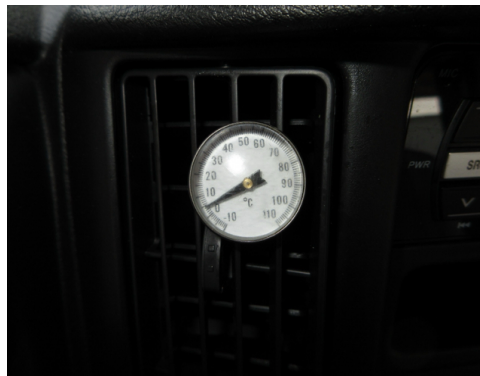
空調溫度

| 5. 前空調風速開關各段風速 | 正常 | 6. 前空調冷氣作動中央出風口溫度 | 5°C |
