認證編號 CPF7154925B072

## 車輛資料 Vehicle Information

## 車輛認證總結報告 Vehicle Inspection Findings

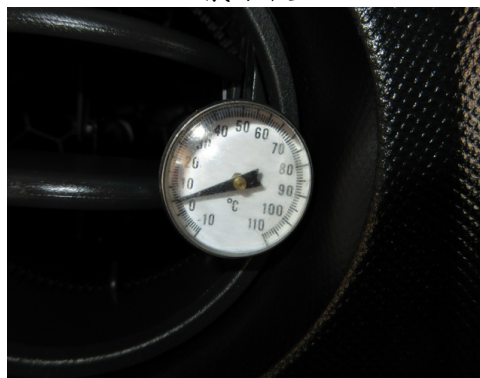
空調溫度

| 5. 前空調風速開關各段風速 | 正常 | 6. 前空調冷氣作動中央出風口溫度 | 5°C |
