認證編號 CPF7154925B079

## 車輛資料 Vehicle Information

## 車輛認證總結報告 Vehicle Inspection Findings

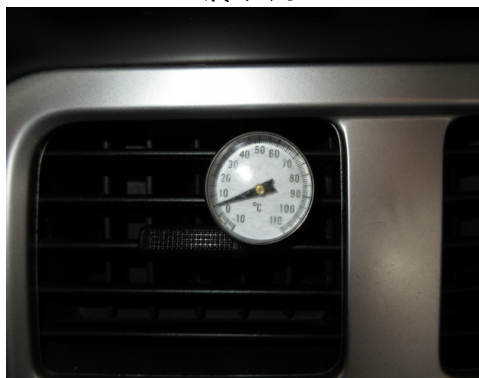
空調溫度

| 5. 前空調風速開關各段風速 | 正常 | 6. 前空調冷氣作動中央出風口溫度 | 5°C |
