認證編號 CPF7154925B080

## 車輛資料 Vehicle Information

## 車輛認證總結報告 Vehicle Inspection Findings

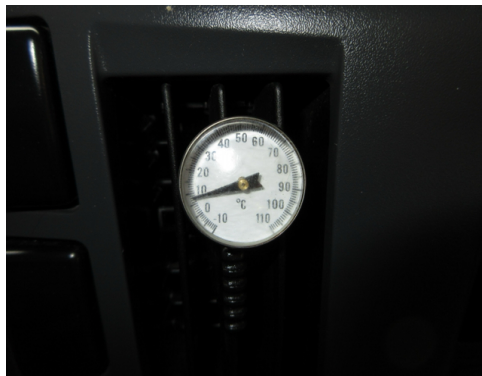
空調溫度

| 5. 前空調風速開關各段風速 | 正常 | 6. 前空調冷氣作動中央出風口溫度 | 8°C |
