認證編號 CPF7154925B082

## 車輛資料 Vehicle Information

## 車輛認證總結報告 Vehicle Inspection Findings

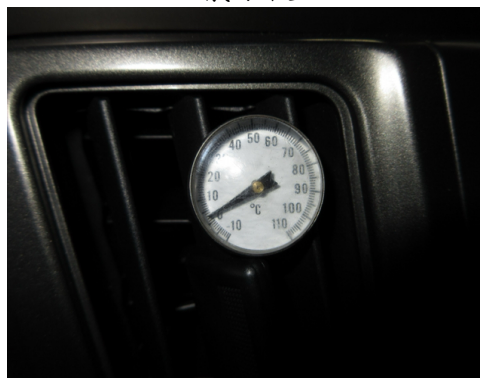
空調溫度

| 5. 前空調風速開關各段風速 | 正常 | 6. 前空調冷氣作動中央出風口溫度 | 3°C |
