認證編號 CPF7154925B083

## 車輛資料 Vehicle Information

| 車型 Model | CR-V |

## 車輛認證總結報告 Vehicle Inspection Findings

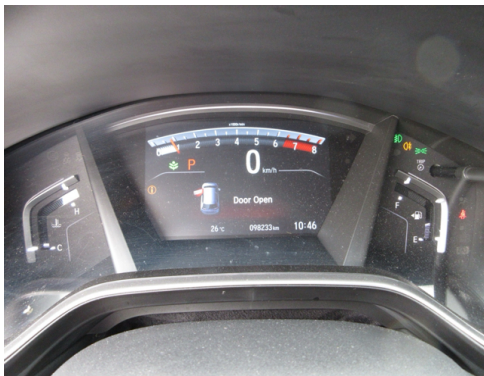
| 現況實車里程 Mileage<br>(僅揭露，不具保證效力) | 98,233 |

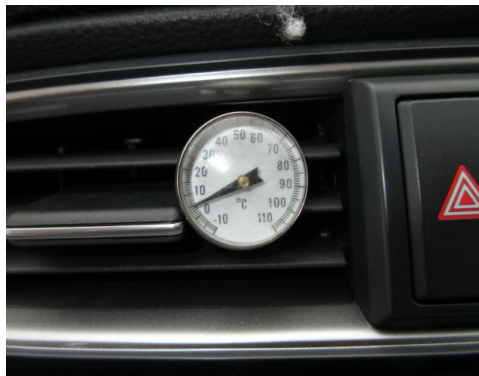
空調溫度

| 1. 檢查室外氣溫 | 23°C | 2. 後空調冷氣作動中央出風口溫度 | 7°C |
| 5. 前空調風速開關各段風速 | 正常 | 6. 前空調冷氣作動中央出風口溫度 | 5°C |
