# YES 車輛認證書

認證編號 CPF7154925B088

| 車型 Model | COLT PLUS |

## 車輛認證總結報告 Vehicle Inspection Findings

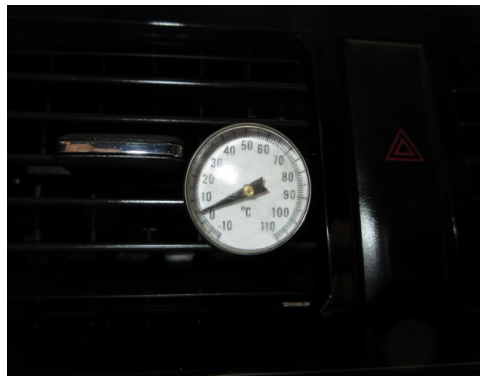
空調溫度

| 5. 前空調風速開關各段風速 | 正常 | 6. 前空調冷氣作動中央出風口溫度 | 5°C |
