認證編號 CPF7154925B091

## 車輛資料 Vehicle Information

## 車輛認證總結報告 Vehicle Inspection Findings

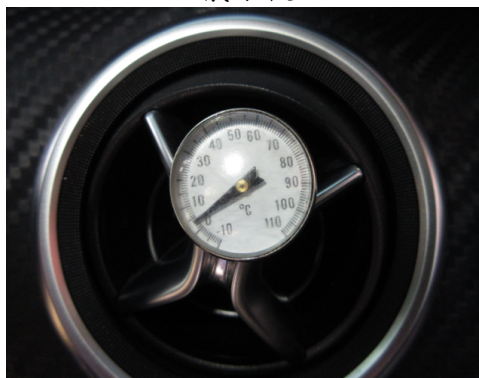
空調溫度

| 1. 檢查室外氣溫 | 30°C | 2. 後空調冷氣作動中央出風口溫度 | 7°C |
| 5. 前空調風速開關各段風速 | 正常 | 6. 前空調冷氣作動中央出風口溫度 | 4°C |
