# YES 車輛認證書

認證編號 CPF7154925B092

| 車型 Model | TIIDA |
| 年份 Year | 2020/07 |

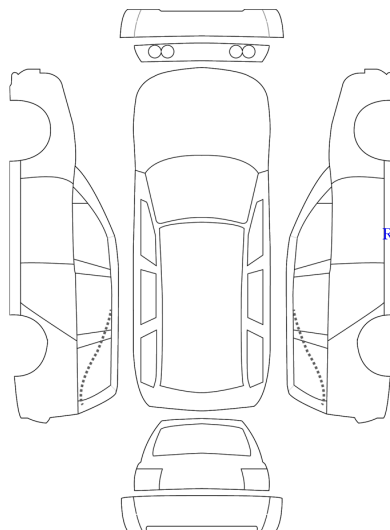
車體外觀圖

本車引擎號碼無異常。

本車車身號碼無異常。

本車輛無泡水跡象。

本車體骨架結構無修復跡象。

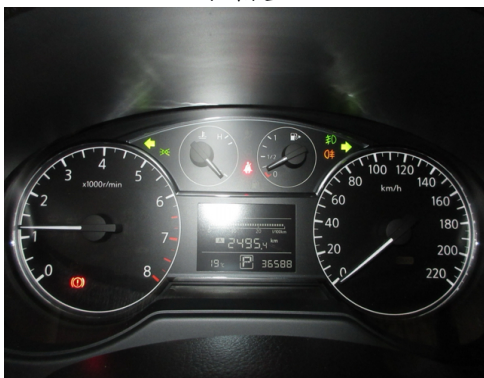
| 現況實車里程 Mileage<br>(僅揭露，不具保證效力) | 36,588 |

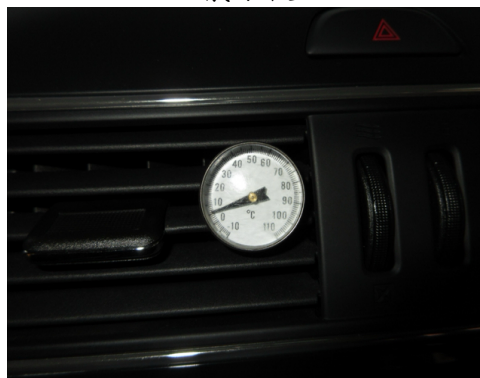
空調溫度

| 1. 檢查室外氣溫 | 30°C | 2. 後空調冷氣作動中央出風口溫度 | 8°C |
| 5. 前空調風速開關各段風速 | 正常 | 6. 前空調冷氣作動中央出風口溫度 | 5°C |
