認證編號 CPF7154925B094

## 車輛資料 Vehicle Information

## 車輛認證總結報告 Vehicle Inspection Findings

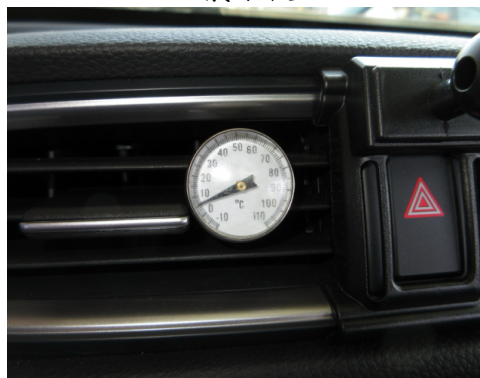
空調溫度

| 1. 檢查室外氣溫 | 30°C | 2. 後空調冷氣作動中央出風口溫度 | 8°C |
| 5. 前空調風速開關各段風速 | 正常 | 6. 前空調冷氣作動中央出風口溫度 | 6°C |
