認證編號 CPF7154925B097

## 車輛資料 Vehicle Information

## 車輛認證總結報告 Vehicle Inspection Findings

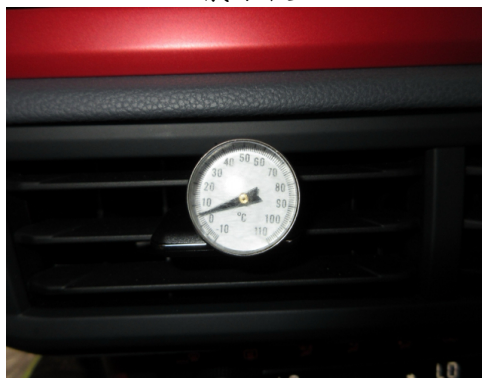
空調溫度

| 5. 前空調風速開關各段風速 | 正常 | 6. 前空調冷氣作動中央出風口溫度 | 5°C |
