認證編號 CPF7154925B099

## 車輛資料 Vehicle Information

## 車輛認證總結報告 Vehicle Inspection Findings

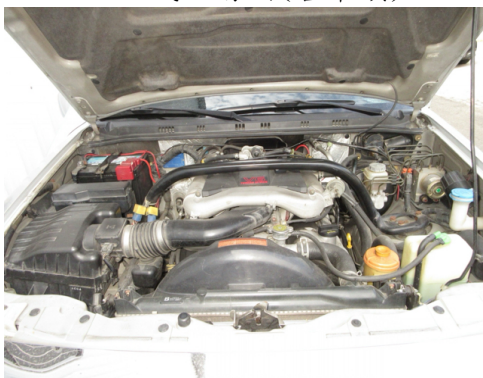
引擎室

| 5. 外觀有無漏油/水跡象 | 異常 | 6. 運轉時有無抖動或異常聲響 | 正常 |

| 5. 外觀有無漏油跡象 | 異常 | 6. 變速箱油量、油質是否正常 | 正常 |

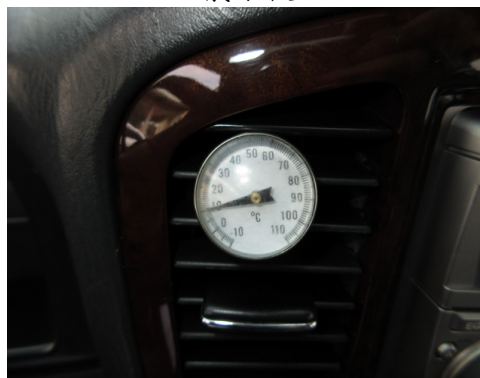
空調溫度

| 1. 檢查室外氣溫 | 23°C | 2. 後空調冷氣作動中央出風口溫度 | 11°C |
| 5. 前空調風速開關各段風速 | 正常 | 6. 前空調冷氣作動中央出風口溫度 | 10°C |
