# YES 車輛查定報告

**查定編號** CPF7154925B107

| 廠牌 Make | FORD |
| 車型 Model | FOCUS |

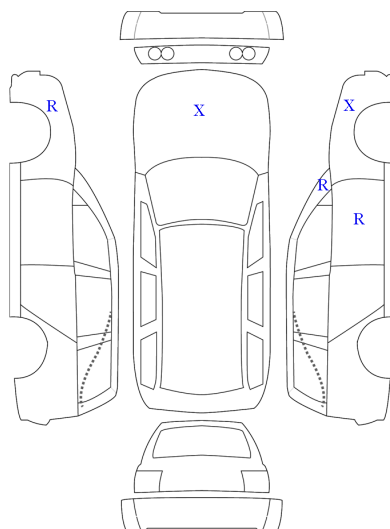
車體外觀圖

右側有鈑修痕。  
右前方有鈑修痕。  
左前方有鈑修痕。  
正前方有鈑修痕。

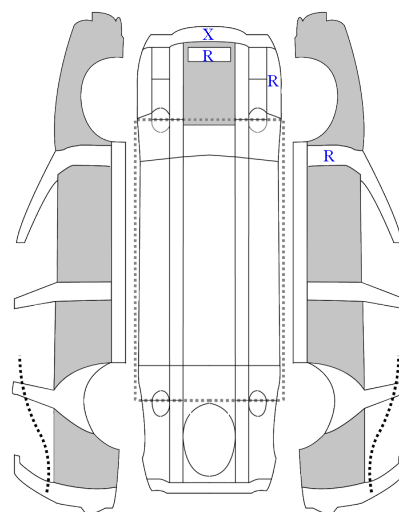
車骨結構圖

無任何異常之痕跡。  
無任何異常之痕跡。  
無任何泡水之痕跡。  
異常

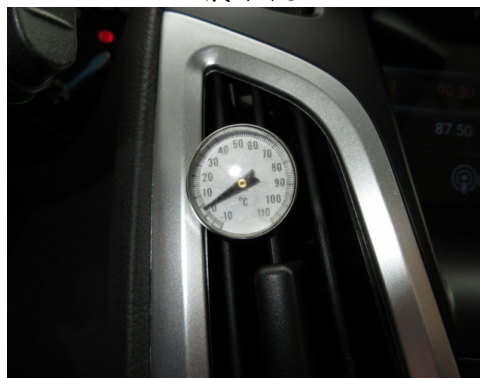
空調溫度

| 5. 前空調風速開關各段風速 | 正常 | 6. 前空調冷氣作動中央出風口溫度 | 4°C |
