認證編號 CPF7154925B109

## 車輛資料 Vehicle Information

## 車輛認證總結報告 Vehicle Inspection Findings

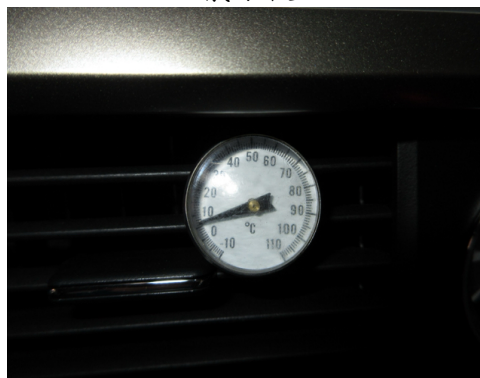
空調溫度

| 1. 檢查室外氣溫 | 23°C | 2. 後空調冷氣作動中央出風口溫度 | 9°C |
| 5. 前空調風速開關各段風速 | 正常 | 6. 前空調冷氣作動中央出風口溫度 | 7°C |
