# YES 車輛認證書

認證編號 CPF7154925B110

| 廠牌 Make | LEXUS |
| 車型 Model | NX |

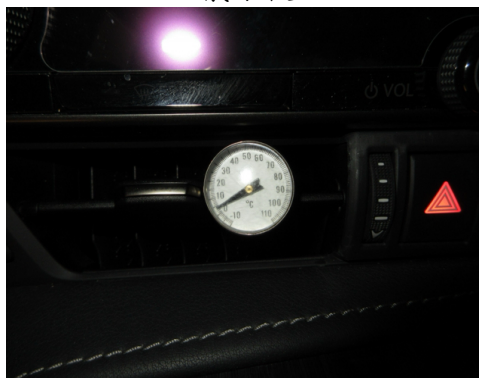
空調溫度

| 5. 前空調風速開關各段風速 | 正常 | 6. 前空調冷氣作動中央出風口溫度 | 4°C |
