認證編號 CPF7154925C007

## 車輛資料 Vehicle Information

| 廠牌 Make | HINO |
| 車型 Model | 300 |

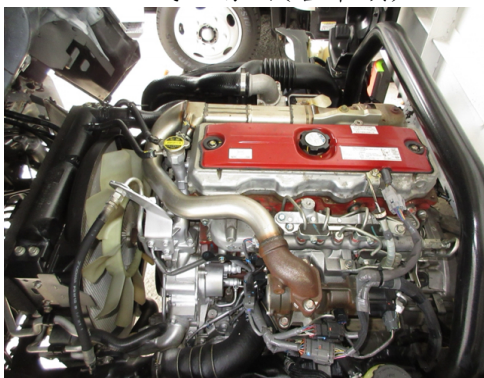
引擎室

| 5. 外觀有無漏油/水跡象 | 正常 | 6. 運轉時有無抖動或異常聲響 | 正常 |
| 7. 外觀有無修補或龜裂跡象 | 正常 | 8. 冷卻風扇作動有無異常 | 正常 |

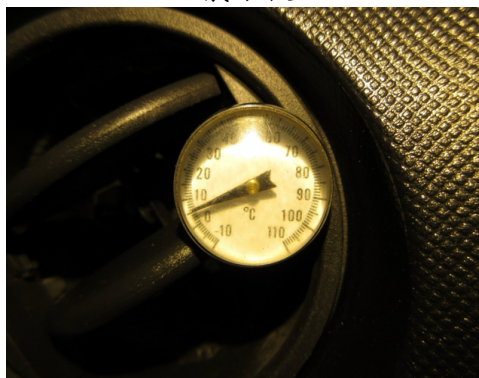
空調溫度

| 5. 前空調風速開關各段風速 | 正常 | 6. 前空調冷氣作動中央出風口溫度 | 5°C |
