認證編號 CPF7154925C008

## 車輛資料 Vehicle Information

## 車輛認證總結報告 Vehicle Inspection Findings

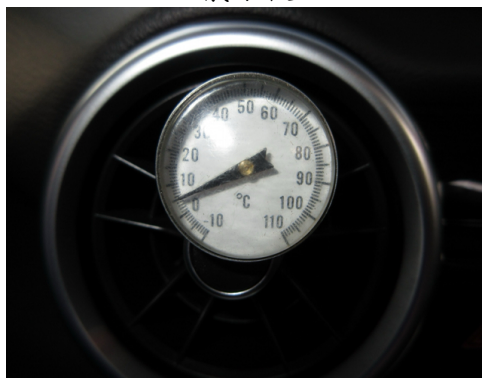
空調溫度

| 1. 檢查室外氣溫 | 28°C | 2. 後空調冷氣作動中央出風口溫度 | 7°C |
| 5. 前空調風速開關各段風速 | 正常 | 6. 前空調冷氣作動中央出風口溫度 | 5°C |
