# YES 車輛查定報告

**查定編號** CPF7154925C009

## 車輛資料 Vehicle Information

## 車輛認證總結報告 Vehicle Inspection Findings

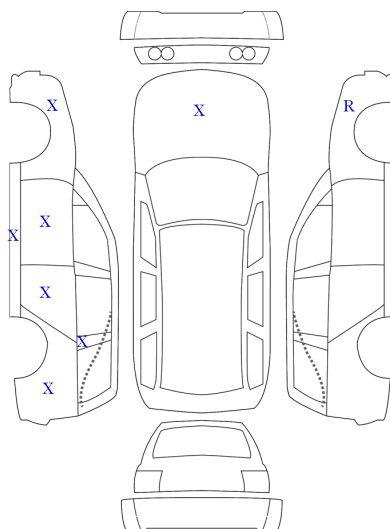
車體外觀圖

右前方有鈑修痕。  
左側有鈑修痕。  
左前方有鈑修痕。  
左後方有鈑修痕。  
正前方有鈑修痕。

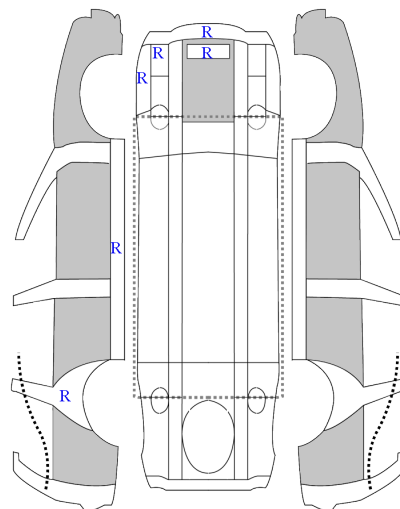
車骨結構圖

無任何異常之痕跡。  
無任何異常之痕跡。  
無任何泡水之痕跡。  
異常
