認證編號 CPF7154925C012

## 車輛資料 Vehicle Information

## 車輛認證總結報告 Vehicle Inspection Findings

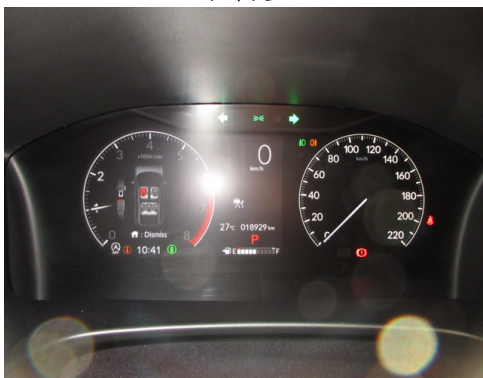
| 現況實車里程 Mileage<br>(僅揭露，不具保證效力) | 18,929 |

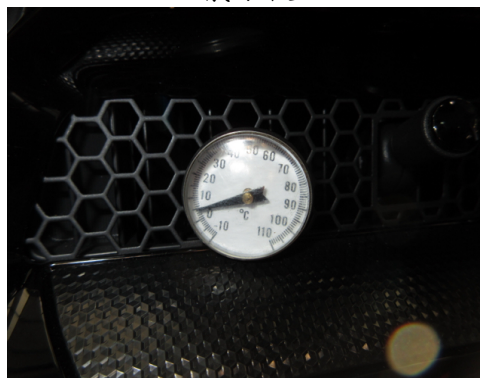
空調溫度

| 1. 檢查室外氣溫 | 28°C | 2. 後空調冷氣作動中央出風口溫度 | 8°C |
| 5. 前空調風速開關各段風速 | 正常 | 6. 前空調冷氣作動中央出風口溫度 | 5°C |
