# YES 車輛認證書

認證編號 CPF7154925C016

| 廠牌 Make | TOYOTA |
| 車型 Model | YARIS |

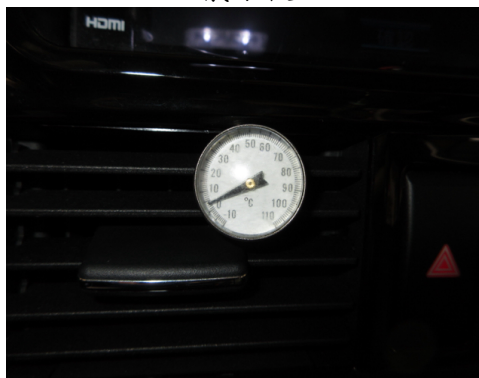
空調溫度

| 5. 前空調風速開關各段風速 | 正常 | 6. 前空調冷氣作動中央出風口溫度 | 4°C |
