認證編號 CPF7154925C017

## 車輛資料 Vehicle Information

## 車輛認證總結報告 Vehicle Inspection Findings

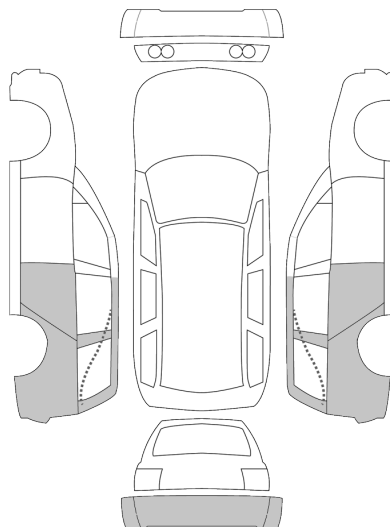
車體外觀圖

本車引擎號碼無異常。

本車車身號碼無異常。

本車輛無泡水跡象。

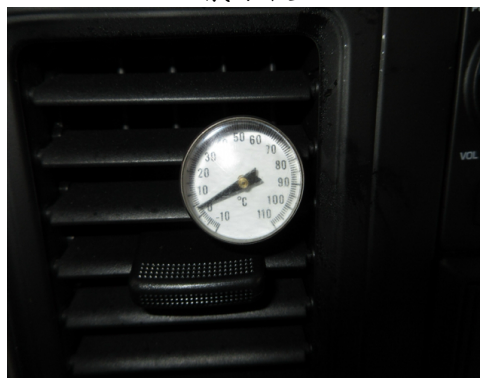
空調溫度

| 5. 前空調風速開關各段風速 | 正常 | 6. 前空調冷氣作動中央出風口溫度 | 3°C |
